Dipl.ins. ARVO LAATIKAINEN

## Räjähdyks Iisalmessa 14. 9. 1965

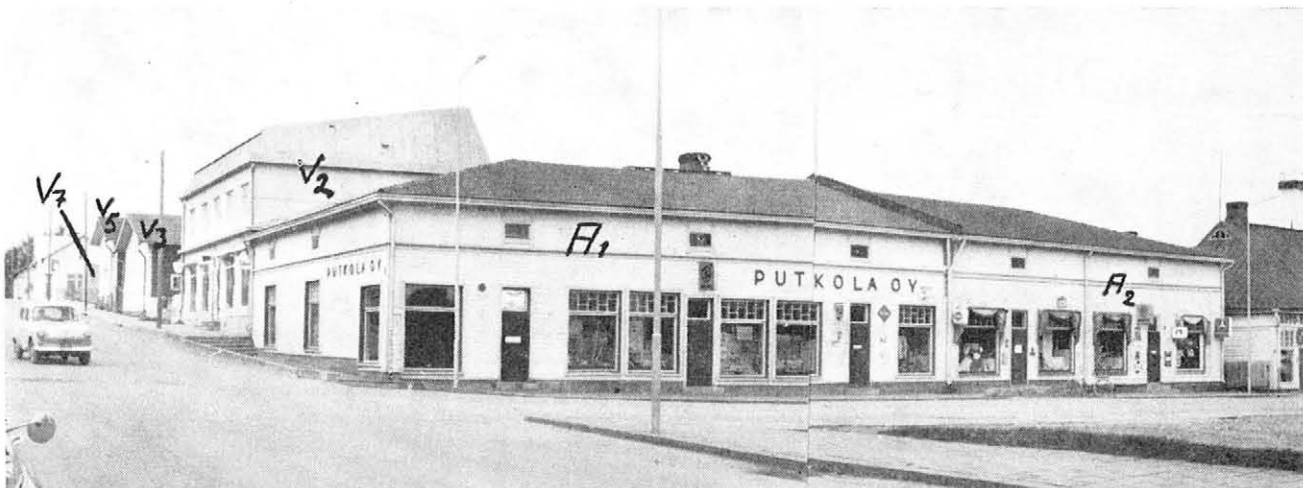
1 ENNEN PALOA. Riistakadun ja Kauppakadun kulmaus. Rakennusten numerointi viittaa tonttikarttaan. Vesikaton yli ulottuva palomuurinäkyy A1 ja A2 välissä. — Kansikuvassa yöllinen palotilanne samasta suunnasta kuvattuna.

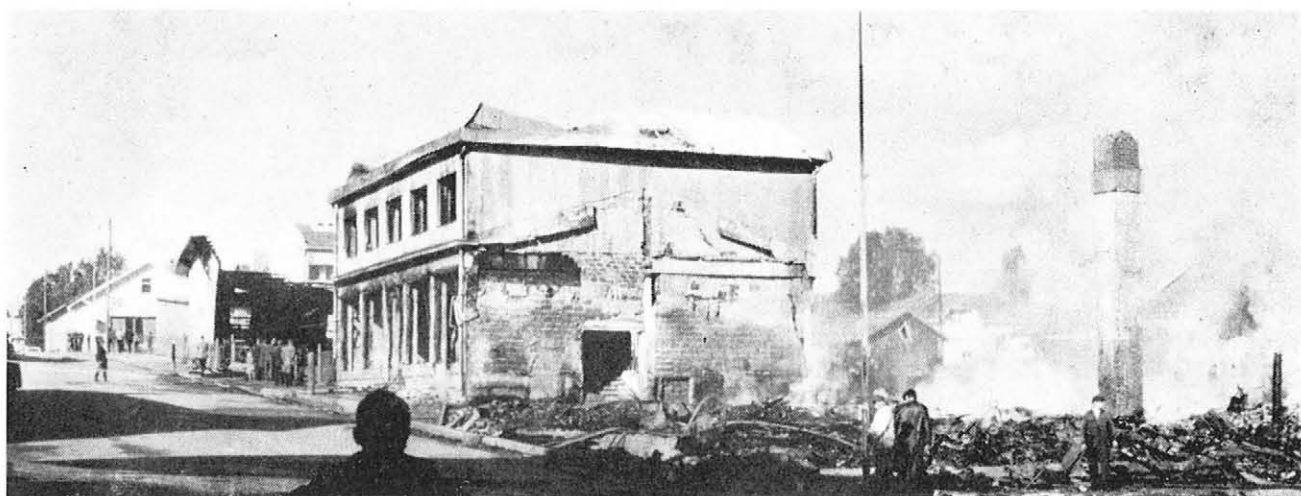
2 PALON JÄLKEEN. Riistakadun ja Kauppakadun kulmaus kertoo entisistä Putkola Oy:n liiketonteista. Ylhäällä vasemmalla varaston V7 pääty on ehyt, V5:n pääty on vielä jotenkuten tunnettavissa, kohta'okalla portilla on uteliaita ihmisiä, V2 entinen tekstiilimyymälä on luurankotalo ja sen seinässä näkyy entisen puisen liiketalon päätykolmion merkit aavemaisine oviaukkoineen, jossa on ollut palo-ovi. Edessä oikealla seisoo kattilahuoneen savupiippu. Katuvalaisinpylväs on yhtiä rybdikäs kuin ennen paloa, mutta valaiseva "silmiä" on sammunut.

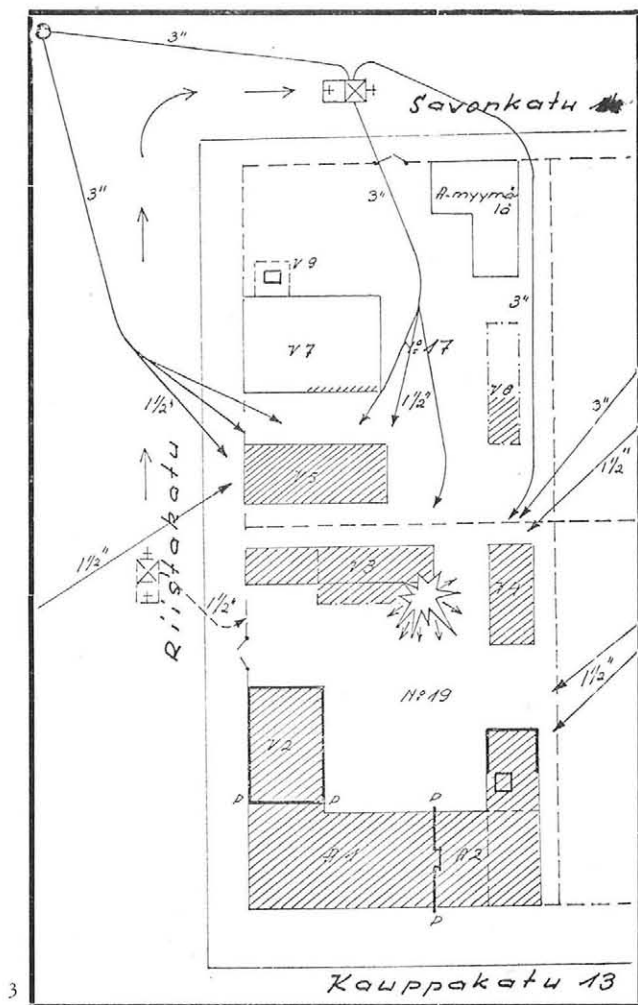
PUTKOLA OY:N TONTTIKARTTA. Viivoitus osoittaa palossa tuhoutuneet rakennukset. Tähti rakennuksen V3 päädyssä kuvaa räjähdyspaikkaa rakennuksen lastauslaiturilla 1,5 m maanpinnan yläpuolella. Tulipalon todettiin alkaneen lastauslaiturin alta hieman räjähdyspaikasta vasemmalla.

Putkola Oy:n tonttikarttaan on merkitty alussa mainitun paloauton alkuasento pilkkuviivoin ja sen myö-

hempi työskentelyasento Savonkadulla. Letkujen veto kertoo rajoitustaktiikasta, ja Putkola Oy:n tontilla n:o 17 rintama on kestänyt. Sensijaan naapuritonttien n:o 18 ja 20 rajalla on jouduttu vetäytymään tonttirajan yli, ja varsinkin tontilla n:o 20 olevan puien liiketalon kohtalosta on paloyönä käyty ankara taistelu. Kuvamme n:o 6 kertoo lopputuloksen ja antaa ammattipalomiehelle aiheita arvailla, mitä punahehkuisen peltikaton alla on tapahtunut koleahkona syyskuun yönä.

Putkola Oy:llä on ollut kolme varsinaista räjähdysainevarastoa: 1) päävarasto kaupungin keskustan ulkopuolella, 2) erittäin vaarallisten (dynamiitit ja nallit) räjähdysaineiden koppi tontilla n:o 17 (tonttikartassa V9) ja 3) varastorakennuksen V3 lastaussillalla ”vähemmän vaarallisten räjähdysaineiden” koppi.

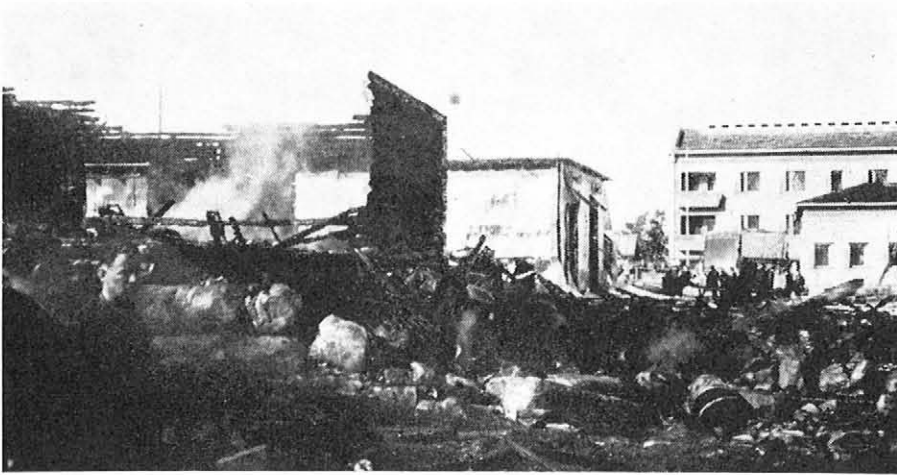
4  
PIHANÄKYMÄSSÄ rakennuksen A2 raunnioiden päältä katsottuna on räjähdyspaikka alhaalla oikealla kivikasan edessä. Taustalla nähdään peltiseinäinen rakennustarvikevarasto V7, jonka seinäpinnat aaltoilevat rakennuksen runkoa vasten räjähdyspaineen muotoilemana. V7:n edessä seisova mustunut seinä on varastorakennuksen V5 pääty.

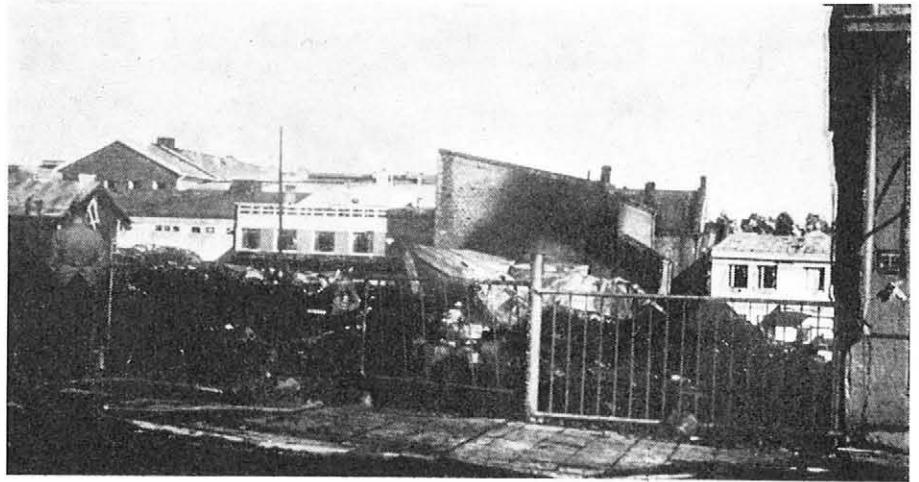
5  
PORTTI Riistakadun puolella on nyt avoin. Kuvan keskellä olevan porttipylvään takana on räjähdyspaikka. Pylvään kohdalla taustalla näkyvä savustunut tiiliseinä on naapuritontilla merkinä palonkestävästä palomuurista. Ja kuvan oikeassa reunassa nähdään täysin tubuotuneen kivisen V2:n kulma.

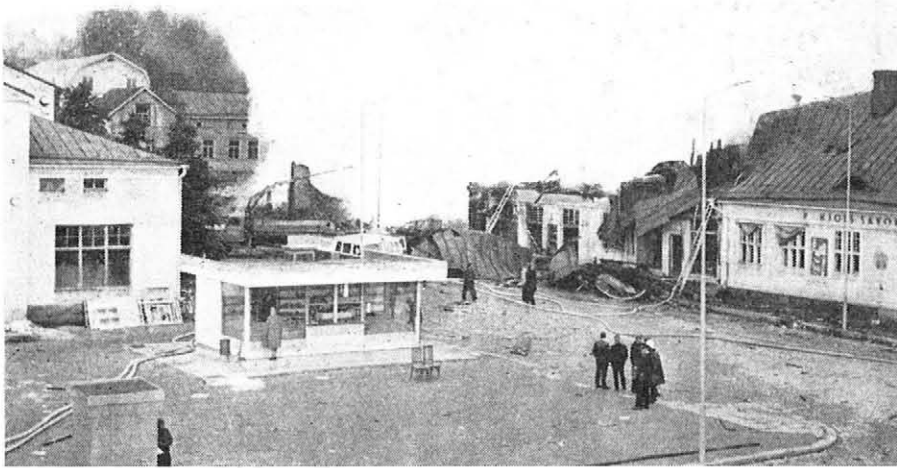
6  
SAVUNÄKYMÄN oikea reuna osoittaa missä sammutusmiehistö on voittanut punaisen kukon Pohjois-Savon Kauppa Oy:n puisen liikerakennuksen ullakolla. Taistelu on ollut ankara; peltikatto on jo uhkaavasti painunut alas tuhottakseen sammuttajat. Savu peittää Putkola Oy:n tontin. Savun rajalla keskellä nähdään palomuurin jätteet. Taustalla näkyvä harmaita, valuneen pibkan tummentama seinä on Riistakadun toisella puolella palaneen tontin vastapäätä.
